Plan Local  
d'Urbanisme

**DE LA VILLE DE FREJUS**

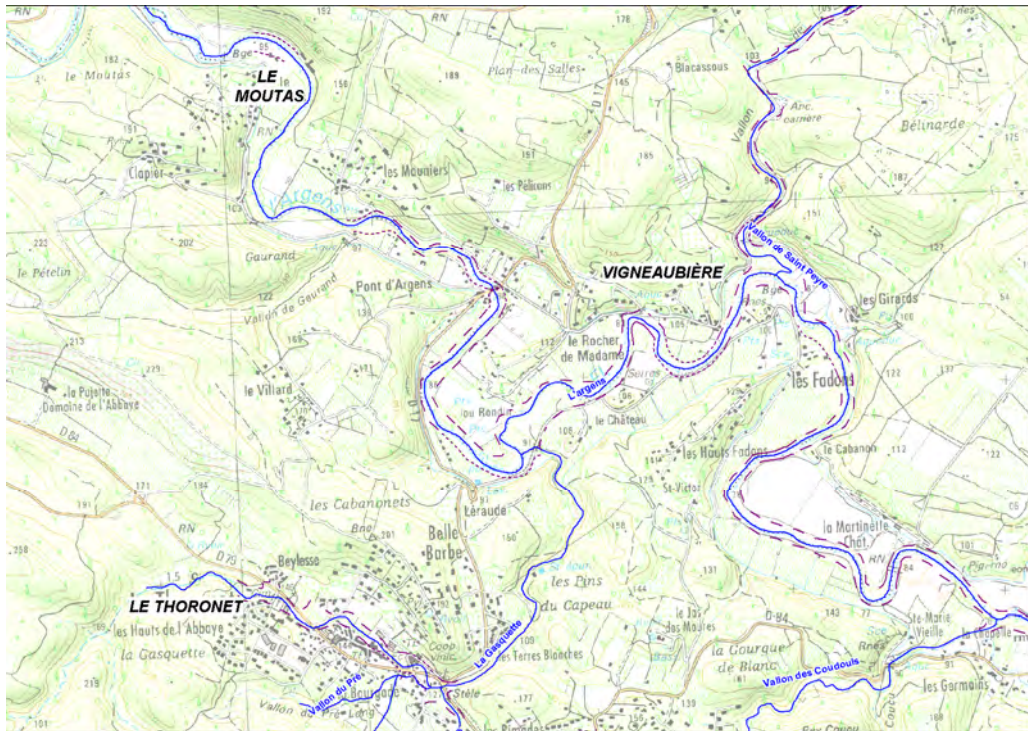
Les pics de crues par ruissellement urbains et sur les vallons de Lorgues et Thoronet s'établissent entre 15 h et 16h30, venant gonfler le cours de l'Argens.

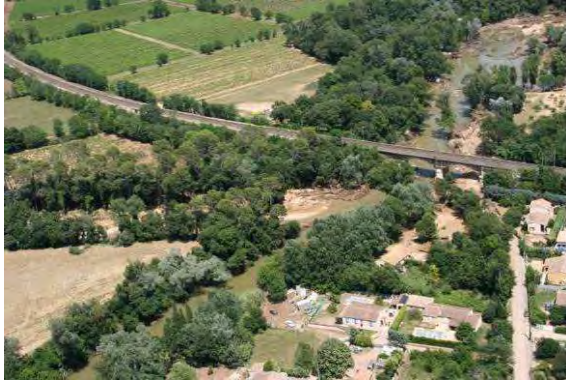
Photos 6 : L'Argens à la confluence avec la Florièye – Vidauban (photo post crue)

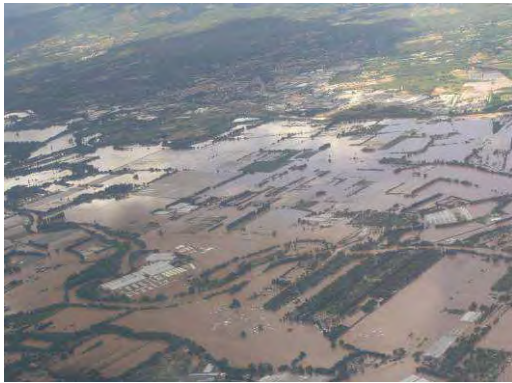
Photos 26 : L'Argens dans la plaine, Puget sur Argens – Source DREAL photo oblique

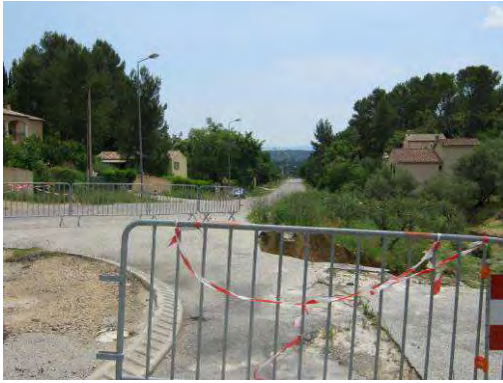
*Photos 30 : Le Réal Calamar à Lorgues - Post crue*

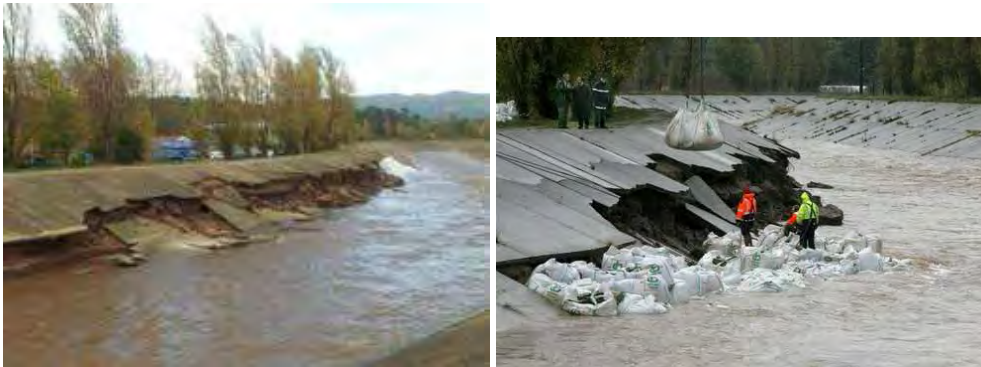
*Désordres sur la digue rive droite du Reyran suite à la crue de 2011*

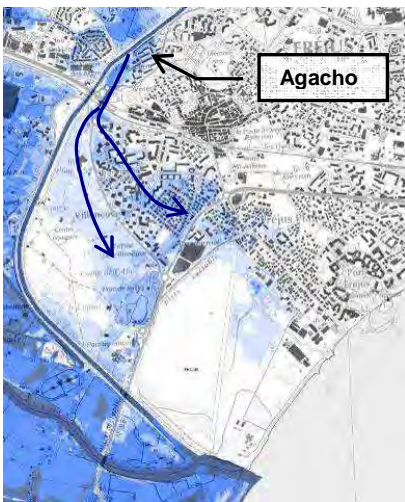
**Crue de référence du Reyran avec rupture de digue**
